③ 「スラッシュ雪崩」に注意!!

～ スラッシュ雪崩とは? ～

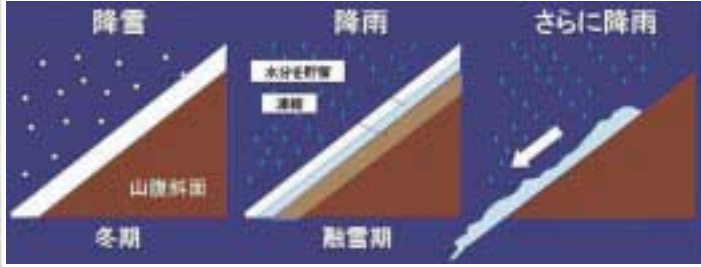
富士山周辺で発生する**スラッシュ雪崩**は、雪代(ゆきしろ)とも呼ばれ、大量の水を含んだ雪が流動する現象です。流下の途中で土砂を巻き込みながら土石流となり、また下流域への

スラッシュ雪崩のメカニズム

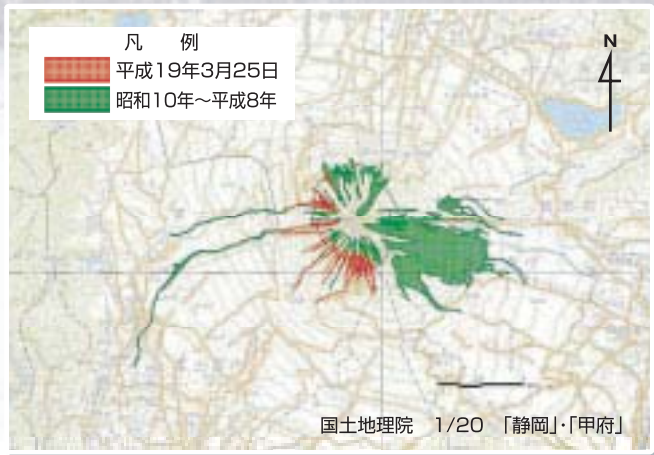
富士山では、いずれの方向にもスラッシュ雪崩の発生が確認されています。(右図参照)

富士山周辺でのスラッシュ雪崩の発生状況

到達距離が非常に長くなることもあるため、古くから恐れられています。最近では、平成19年3月25日に富士宮口五合目や富士山スカイライン周辺でスラッシュ雪崩による被害が発生しています。
